## **OPERAT SZACUNKOWY**

nieruchomości gruntowej stanowiącej działkę nr 197 o powierzchni 9300 m<sup>2</sup>, zabudowaną budynkiem mieszkalnym oraz budynkiem gospodarczym w bardzo złym stanie technicznym, położonej w miejscowości Skandawa gm. Barciany województwo warmińsko – mazurskie.

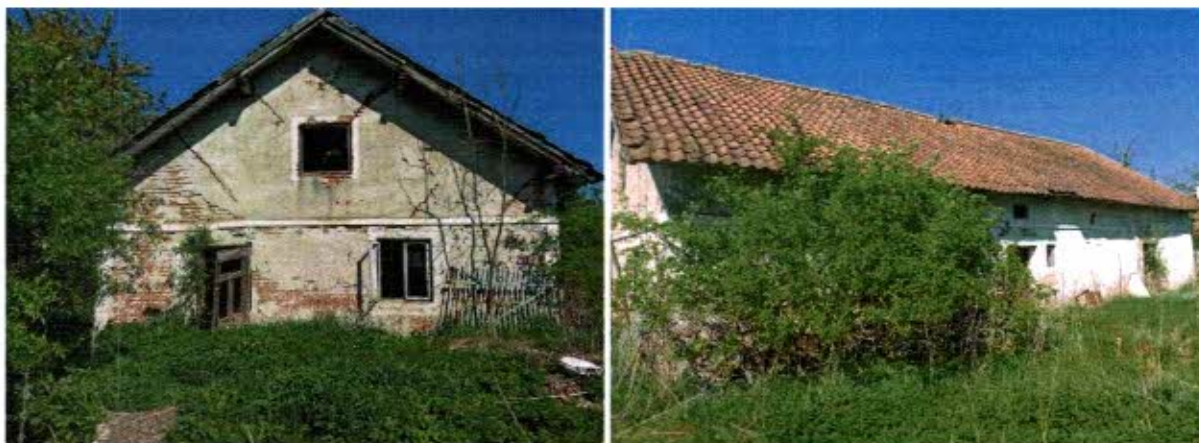
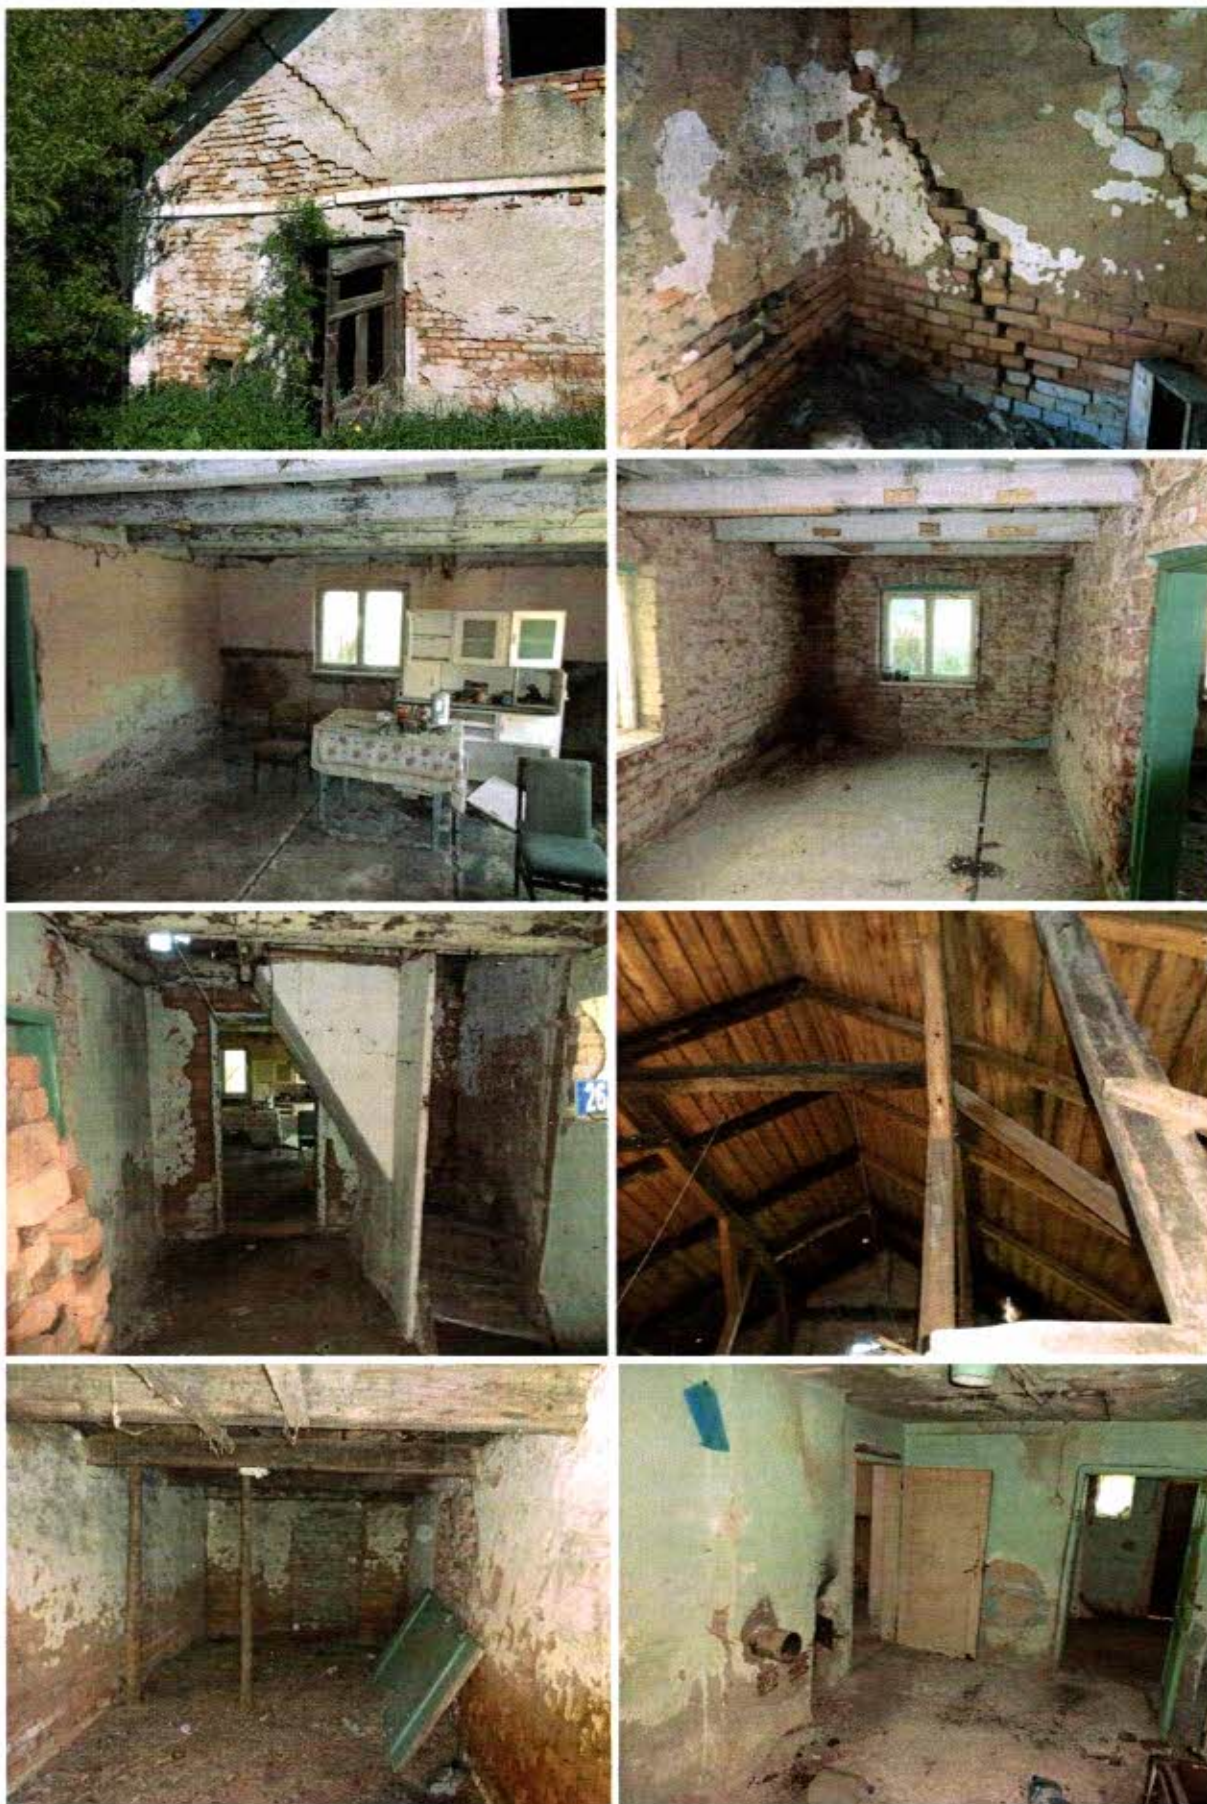
*Nieruchomość będąca przedmiotem wyceny stanowi zabudowana działka nr 197 o powierzchni 9300 m<sup>2</sup>. Teren nieruchomości ma kształt regularny zbliżony do prostokąta. W północnej części nieruchomości położony jest budynek mieszkalny oraz budynek gospodarczy. Działka od strony północnej ogrodzona ogrodzeniem z bloczków betonowych z pozostałych stron nieruchomość jest nieogrodzona. Teren nieruchomości porośnięty drzewami głównie osiką, leszczyną, olchą, wierzbą oraz jabłonią i czereśnią. Budynek mieszkalny jest murowany z cegły ceramicznej, parterowy z poddaszem. Budynek jest w bardzo złym stanie technicznym. Widoczne duże spękania ścian konstrukcyjnych i osiadanie fundamentów. Schody na poddasze są całkowicie zniszczone. Murowany komin został rozebrany, a w połaci dachowej pozostał niezabezpieczony otwór. Stolarka okienna i drzwiowa w złym stanie technicznym, w części brak szklenia. Brak instalacji technicznych. W obecnym stanie budynek nie nadaje się do zamieszkania, a jego konstrukcja grozi awarią budowlaną.*

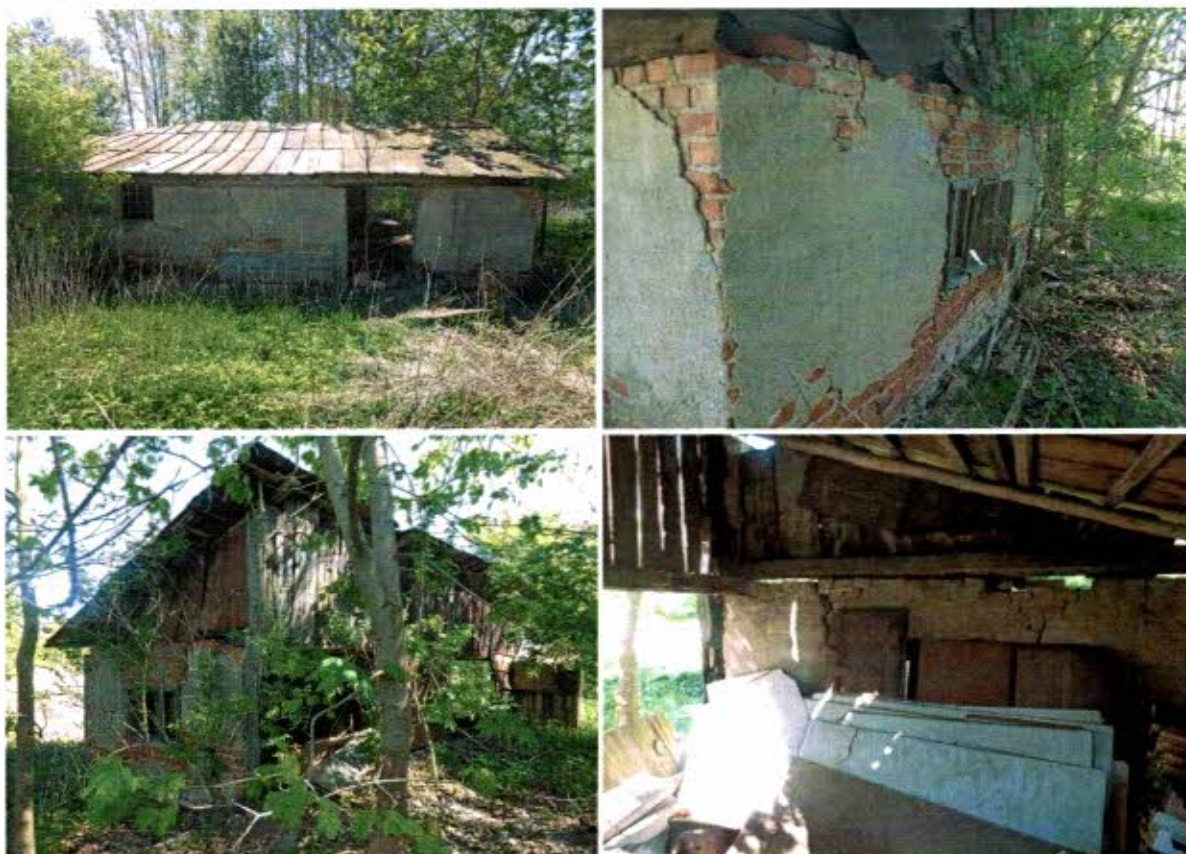
### Budynek gospodarczy

- Ściany zewnętrzne – murowane z cegły ceramiczne. Widoczne duże spękania i zwichrowanie ścian.
- Dach – o konstrukcji drewnianej jednospadowy z pokryciem z desek i blachy.
- Stolarka okienna – zniszczona, brak szklenia.
- Stolarka drzwiowa – brak.
- Posadzka – cementowa.

Budynek bez wyposażenia w instalacje techniczne. W obecnym stanie ze względu na zły stan techniczny, budynek kwalifikuje się do rozbiórki.
